case | 見えない腐朽を調査で推測し、根本的な改修で将来のリスクを回避

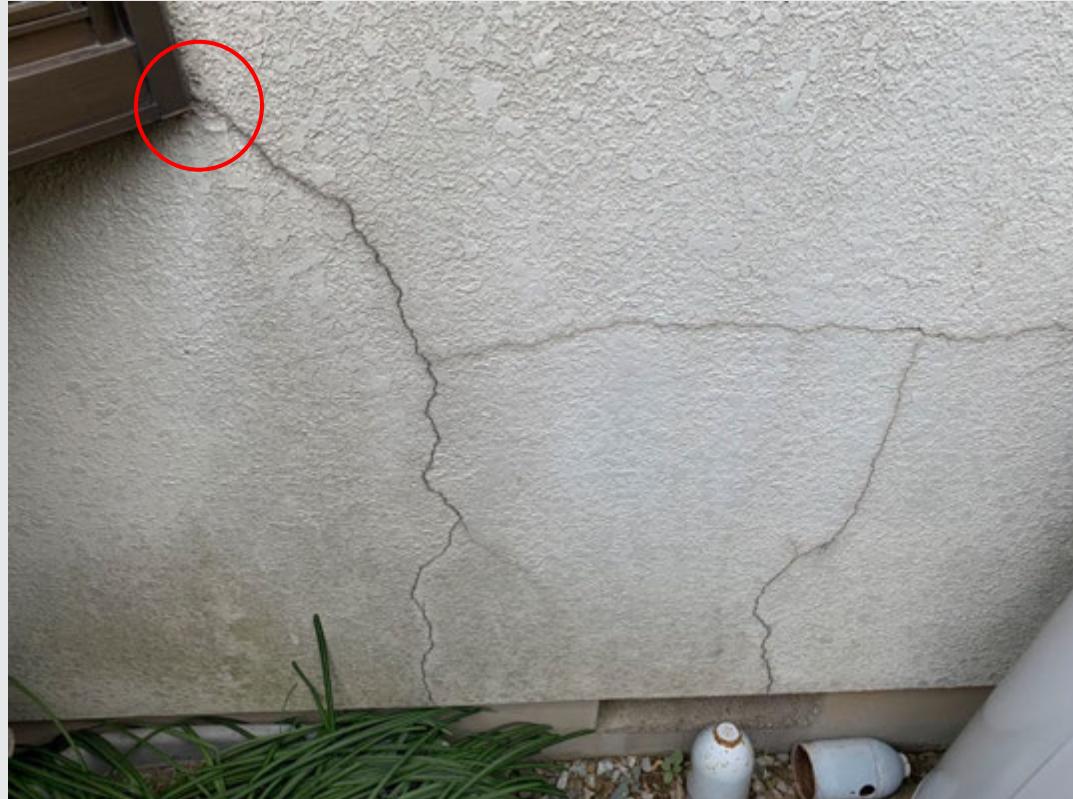
調査時…出窓横の外壁のひび割れ幅が大きく、雨水の侵入による木部の腐朽を予測

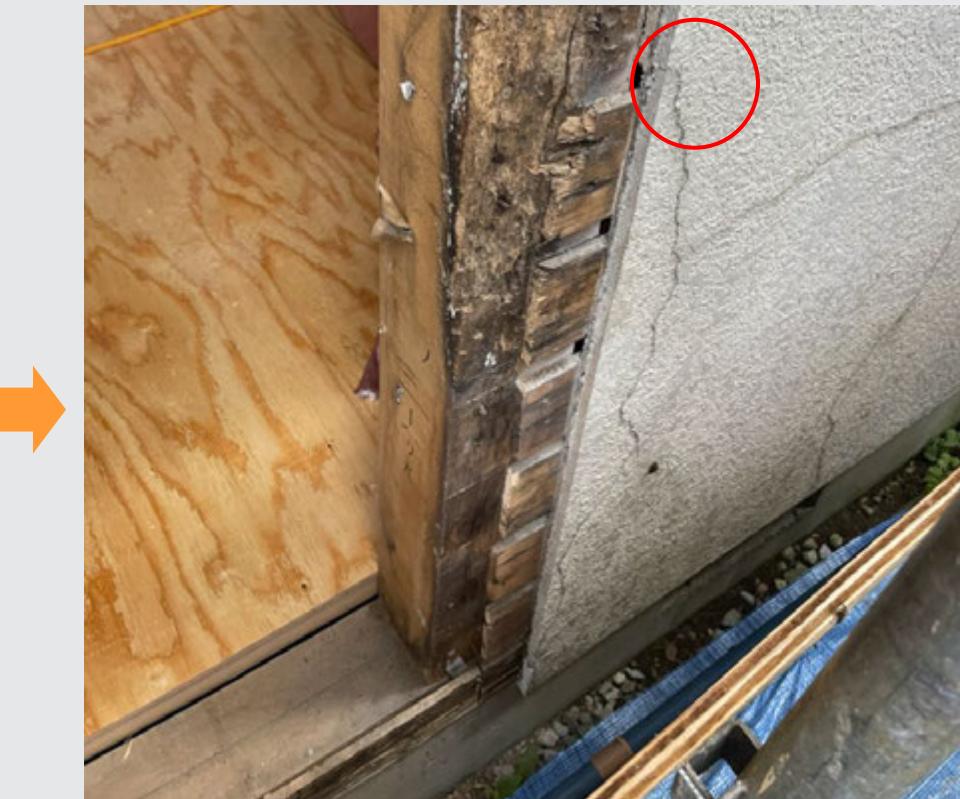
解体時…出窓横の柱に雨水が染み込み、木材腐朽菌の働きでボロボロに
